EVALUASI PERBAIKAN TAHANAN ISOLASI KUBIKEL ALSTOM POWER 25

Kubikel 20 kV Indoor Merk ALSTOM yang terpasang di wilayah Distribusi Jawa Tengah & DIY merupakan paket kegiatan Proyek yang dulu disebut Power 25. Kubikel tersebut tersebar di berbagai wilayah Area. Dengan mengandalkan PMT Vacuum tipe VB 6, diharapkan mampu menjaga keandalan sistem 20 kV berbagai gangguan dengan meminimalisir kerusakan peralatan sekecil mungkin.

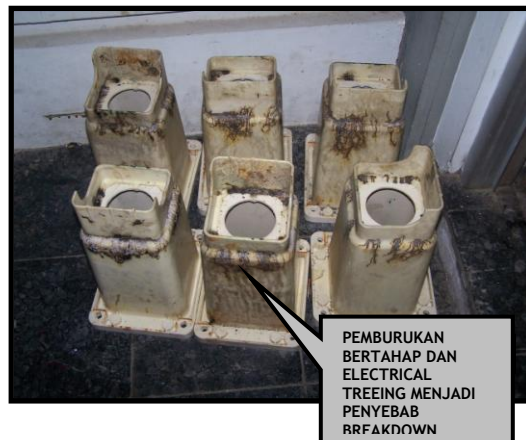
Tapi kenyataan yang terjadi adalah sebaliknya. Kubikel jenis ini mengalami berbagai macam kendala operasi, diantara yang sering dialami adalah terjadinya Breakdown pada Busbar 20 kV. Hal tersebut disebabkan oleh dua faktor. Yang pertama yaitu Busbar 20 kV tidak berisolasi sehingga sangat sensitif terhadap perubahan suhu dan kelembaban. Faktor yang kedua adalah material Spout Bushing yang mempunyai kekurangan pada "life time operation"-nya. Spout Bushing ALSTOM terbuat dari bahan Polymer dari jenis Epoxy Resin tapi sepertinya mempunyai cacat bawaan pabrik yaitu terdapat rongga pada permukaan dan pori-pori di dalam susunan cetaknya (Moulding Process).

Saat temperatur udara mengalami perubahan signifikan, kelembaban udara pun berubah. Bila ini terjadi dalam waktu yang lama dan dalam ruang tertutup dalam hal ini Busbar Compartment, maka akan menyebabkan timbulnya uap air. Uap air ini akan berkembang dan membasahi seluruh permukaan Busbar 20 kV dan Spout Bushing. Uap air yang menempel pada Busbar 20 kV tanpa isolasi akan menyebabkan korosi. Busbar yang lembab juga menyebabkan berkurangnya nilai tahanan isolasi. Hal ini diperparah dengan kondisi Spout Bushing yang mempunyai pori-pori. Pori-pori tersebut mengikat uap air dan bertahan di dalamnya dalam waktu yang lama. Uap air yang tercipta ini bila kadarnya terlalu tinggi dapat mengakibatkan Flash Over disertai Corona Discharge. Pada Spout Bushing akan terjadi pemburukan bertahap sehingga membentuk Electrical Treeing dan lambat laun terjadilah Breakdown.

Solusi yang dapat dilakukan untuk mengatasi permasalahan di atas adalah dengan melapisi Busbar 20 kV menggunakan terminasi dan menutup pori-pori Spout Bushing menggunakan Insulating Vernish bila memungkinkan. Bila hal tersebut tidak mungkin dilakukan, maka dapat dilaksanakan penggantian Spout Bushing. Terdapat beberapa keuntungan bila solusi tersebut dikedepankan, antara lain :

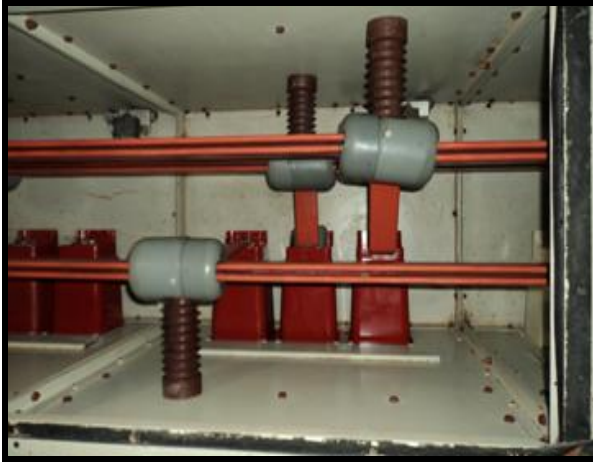
Sebagai referensi, telah dilaksanakan pelapisan terminasi Busbar 20 kV dan penggantian Spout Bushing di beberapa Kubikel ALSTOM diantaranya pada Kubikel ALSTOM Trafo 2 (30 MVA) GI Semanu, Kubikel ALSTOM Trafo 1 (30 MVA) GI Wates dan Kubikel ALSTOM Trafo 3 (60 MVA) GI Pekalongan.

Sejauh ini sesuai hasil pengamatan yang didapatkan adalah penurunan indikasi ke arah Gangguan Busbar 20 kV pada ketiga tempat tersebut sehingga keandalan sistem meningkat. Tidak terdapat lagi suara korona maupun "bau terbakar" seperti yang biasa terjadi.
